FAQ's zu den Digitalen Tetra Funkmeldeempfängern

Aktuell sind die Pager im Landkreis Bad Kissingen mit der Software Version MR2021.3c ausgestattet. In dieser Software sind einige bekannte Fehler vorhanden, die mit den nächsten Updates behoben werden.

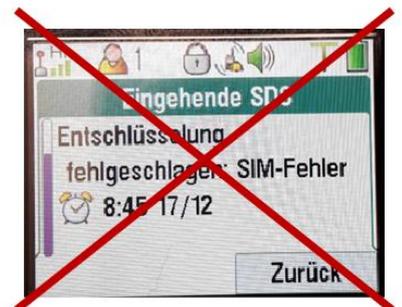
SIM – Fehler

Nicht-Dekodieren von Alarmierungsnachrichten („SIM-Fehler“)

- Betroffene Pager zeigten eine Fehlermeldung, lösten beim Auftreten des Fehlers nicht aus.
- In manchen Fällen wurde gemeldet, dass der Pager erst nach einem Neustart wieder betriebsfähig war.
- Die AS BY konnte den Fehler im Labor reproduzieren. Er trat auf, wenn ein Pager einen Zellwechsel in der neuen Zelle nicht erfolgreich abschließen konnte.

- Neustart des Pagers
